STUDII PRIVIND COMPORTAMENTUL BARAJULUI TARACLIA PRIN MĂSURĂTORI TERESTRE COMBINATE

Dumitru BOTNARU¹,
Eugeniu ȚIGANU²

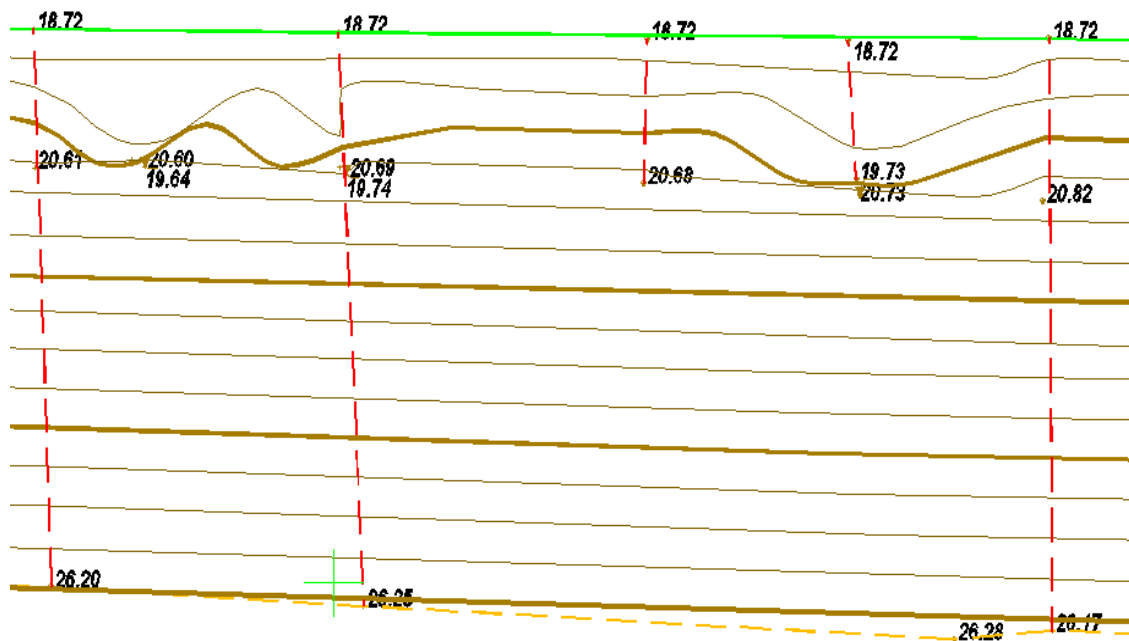
În urma reprezentării măsurătorilor și a interpretării lor se observă că integritatea taluzului amonte este afectată, prin distrugerea substanțială a unor dale din beton armat, inclusiv și părții portante din pământ. Analiza rezultatelor grafice prin suprapunerea straturilor tematice (maturatorilor topo-geodezice), inclusiv ortofoto realizat în anul 2007 și ortofoto din 2016 (figura 4) se observă că primele fisuri ce s-au dezvoltat substanțial pe perioada timpului au început în locurile unde au crescut copaci, afectând integritatea prin puterea rădăcinilor.

Figura 3. Ridicarea topografică cu indicarea zonelor distruse
