RESTAURAREA ȘI CONSOLIDAREA MONUMENTULUI „TURNUL VÂNTURILOR”. METODE FOLOSITE ÎN CONSOLIDAREA ACESTUIA

Rezumat. Drept obiect de cercetare a consolidării monumentelor arhitecturale am luat „Turnul Vânturilor” din s. Stroiești. Obiectivul principal la realizarea proiectului de reconstrucție a fost să reîntoarcă aspectul inițial al monumentului, dar și să se efectueze un punct turistic de observație.

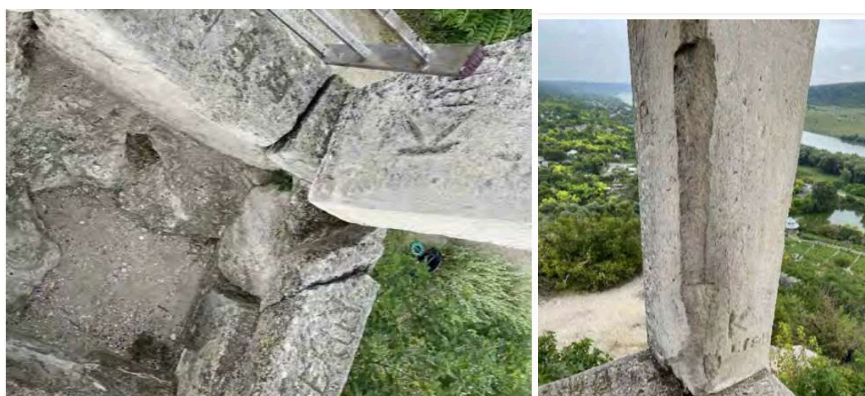
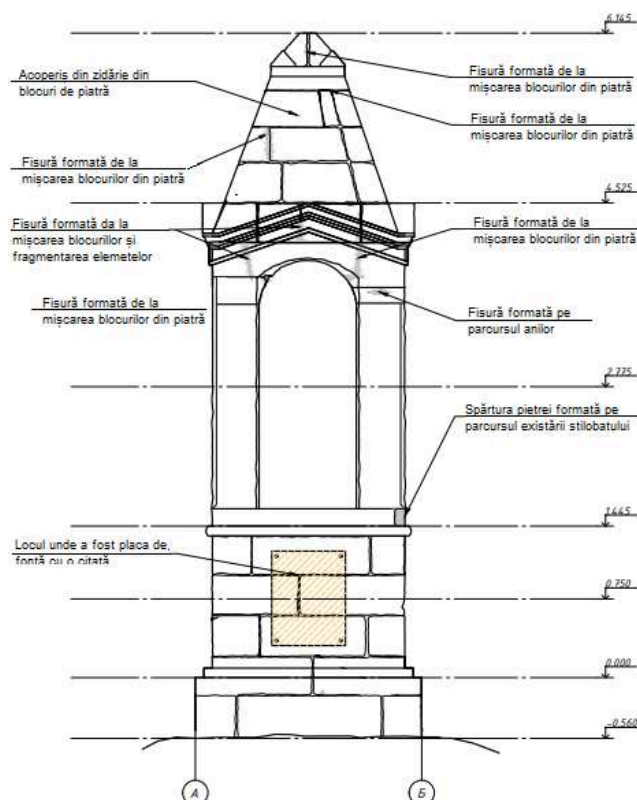
Pe ambele părți ale stilobatului există fisuri și rupturi a masei de stâncoase, care pot fi rezultatul proceselor geologice grave cauzate de cutremurile carpatice din secolul XIX-lea. La fel monumentul a avut multe distrugereri din cauza unui fulger din 2002, care a lovit în el, astfel a provocat mai multe deteriorări, și anume: au apărut deformații semnificative odată cu deplasarea coloanelor din poziția inițială și s-a încălcat zona de sprijin la doi stâlpi.

Figura 2. Distrugerile semnificative ale monumentului [2]

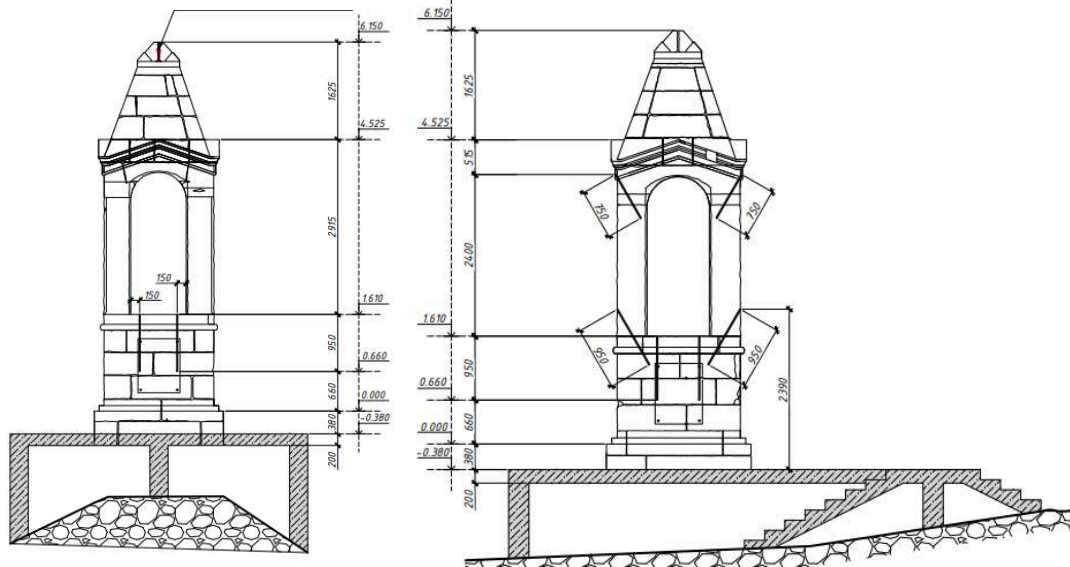
Figura 3. Fundația și platforma turnului [2]

Pentru a asigura stabilitatea monumentului și a platformei din jur, în primul rând sa preconizat consolidarea fundației, se propune realizarea unor fundații coloane monolitice din beton armat în jurul întregului perimetru al stilobatului, iar pe coloane se va efectua o platformă din beton armat, fiind și un spațiu de recreare pentru turism.

- Etapa I: executarea punctului de observație conform figurii 3;
- Etapa II: reconstrucția coloanei deteriorate conform figurii 4 (partea lipsă a coloanei se va efectua din beton armat, armătura transversala reprezintă niște scoabe metalice care se vor ancora chimic în partea existentă a coloanei cu 100 mm);
- Etapa III: Consolidarea structurii existente se va efectua prin injectare conform cerințelor:
 1. Se efectuează găuri cu diametrul de 18mm;
 2. Se tratează găurile cu aer cald sau cu apă;

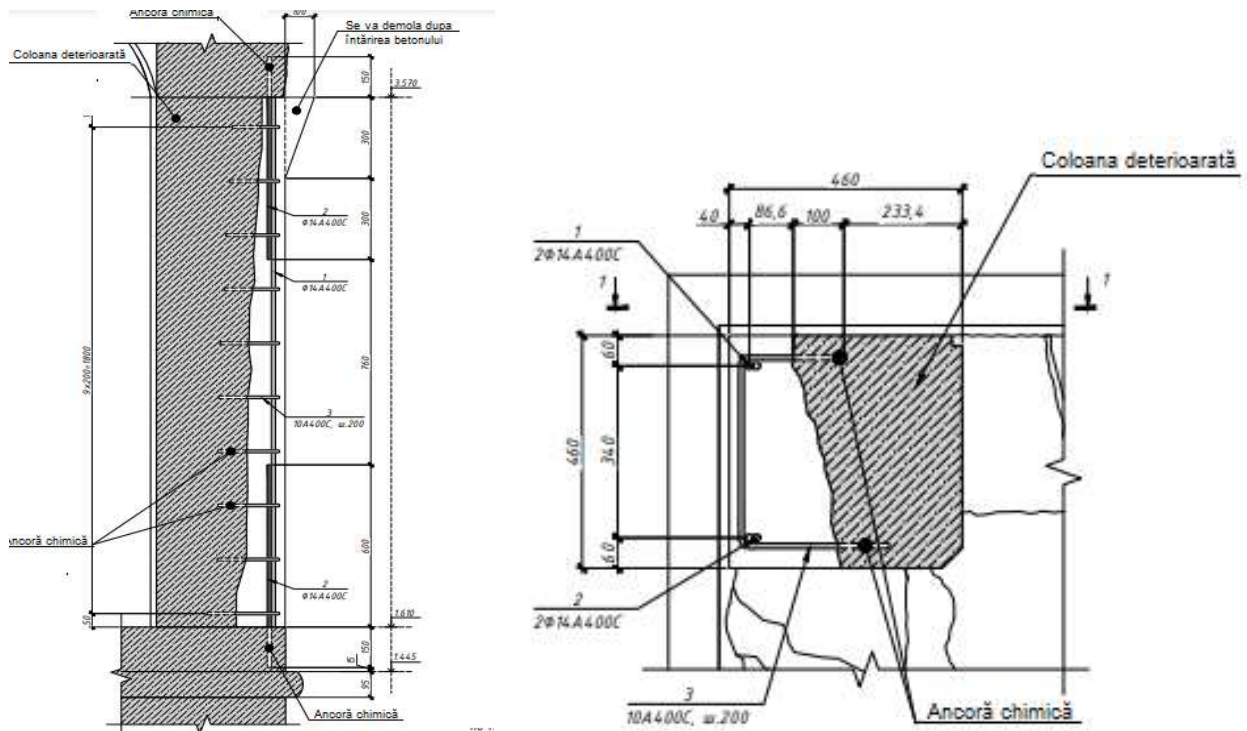
Figura 4. Consolidarea coloanei [2]

3. Se închid toate fisurile și rosturile dintre blocurile de piatră ale turnului cu spumă de montaj Penetron Screpa;
4. Prin găurile forate la fel se injectează Penetron Screpa sub presiune până curge afară;
5. În găurile umplute se montează barele de armătură cu diametrul de 12mm.

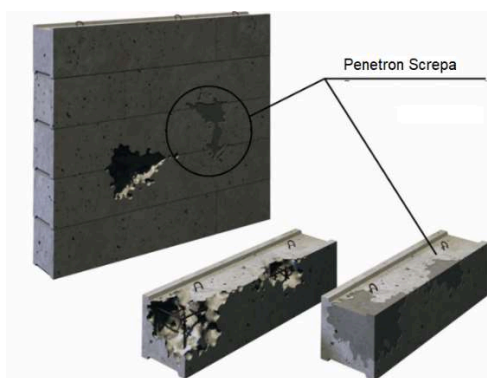
Figura 5. Consolidarea elementelor din beton cu Penetron [3]

După efectuarea etapelor enumerate anterior, să se curățe și să se protejeze elementele din piatră, și anume: pentru curățarea pietrei se aplică curățare mecanică folosind diverse mașini de sablare, dar evitând îndepărtarea excesivă a suprafeței pietrelor, apoi se efectuează o curățare umedă, se efectuează antiseptizarea și pentru protejarea suprafeței de umezire, daune biologice ș.a. se aplică un strat de lichide organosilicice.

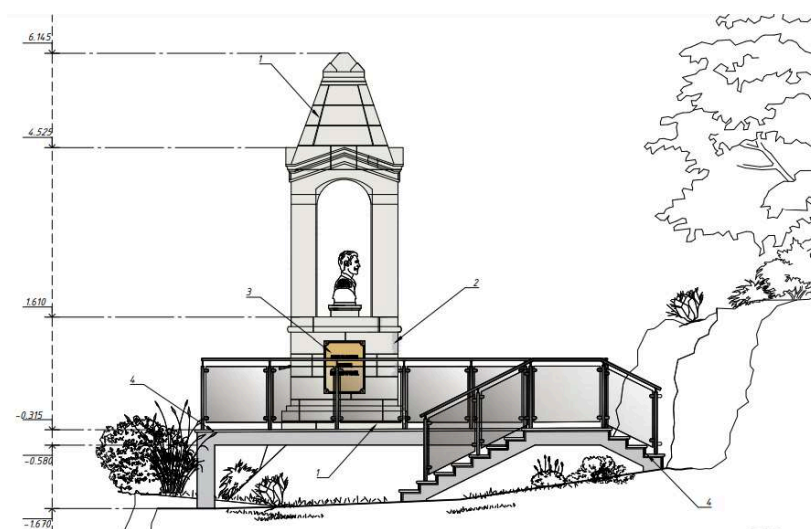
Figura 6. Soluția finală de reconstrucție [2]
