SOLUȚII DE INTERVENȚII ASUPRA ALUNECĂRILOR DE TEREN DIN ZONA DRUMURILOR. STUDIU DE CAZ

Diana-Nicoleta DIMA¹, Răzvan CHIRILĂ², Gelu-Răzvan GIMIGA¹

¹ Departmentul Căi de Comunicații și Fundații, Facultatea de Construcții și Instalații, Universitatea Tehnică
"Gheorghe Asachi" din Iași, Iași, România

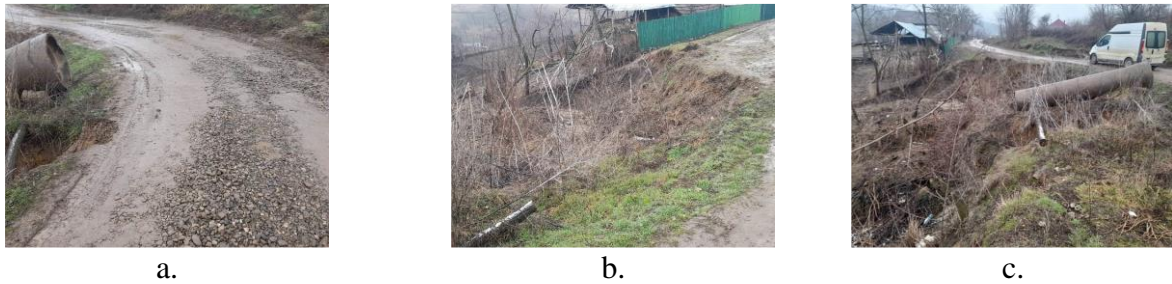
Figura 1. Alunecarea de teren analizată

În lungul traseului analizat a fost identificat un areal care are probleme de stabilitate (Figura 1), denivelări și gropi cauzate de lipsa sistemelor de drenaj și întreținere, precum și forme de eroziune la suprafața terenului pe zonele în pantă, dat fiind faptul că terasamentul drumului a fost susținut de o structură formată din gabioane. Arealul se încadrează în zona cu risc ridicat de cedare sau alunecare de teren, cu probabilitate mare de producere a alunecărilor de teren de tip primare.

Datorită fenomenelor meteorologice intense, sectorul de drum a fost puternic afectat de scurgerea apei pluviale, fapt ce a dus la formarea unei alunecări de teren pe o lungime de 40 m. Această alunecare s-a produs în lungul drumului, pe zona de rambleu, fiind evidențiate trepte succesive de rupere ce pun în pericol stabilitatea generală a drumului.

Pe taluzul parțial împădurit din amonte (debleu), din cauza apelor din precipitații, s-au format suprafețe saturate care s-au înmuiat până la stadiul de curgere. Materialul curgător și apa

de pe versant se descarcă necontrolat pe zona drumului. Tot în amonte au fost identificate zone de contrapantă care au favorizat bălțirea apelor din precipitații.

La baza taluzului de debleu nu există un șanț pereat pentru colectarea apelor, iar podețul existent este colmatat și nu are o cameră de cădere pentru colectarea apei din amonte și din șanțuri.

Îmbrăcămintea rutieră nu este corespunzătoare deoarece prezintă zone de contrapantă și refulare datorită aportului excesiv de apă. Viabilitatea drumului este afectată, astfel încât circulația rutieră și pietonală nu se poate desfășura în condiții normale. Acostamentele sunt realizate din pământ și sunt degradate din punct de vedere structural.

- Dispunere unei structuri de consolidare din piloți forajți cu diametru de minim 600 mm, la adâncimea minimă de 14,0 m. Piloții vor fi poziționați spațial, la distanță în plan, calculată astfel încât pământul să nu curgă printre piloți

- Dispunerea unui sistem de drenaj orizontal sub fundul de șanțului Adâncimea drenului va fi de minim 2.00m. Se va dispune pe o lungime de minim 40 ml
- Refacerea podețului de descărcare a apelor

- Se recomandă o sistematizare inițială a terenului atât pe aval, cât și pe amonte, apoi protejarea cu saltele din gabioane/ geocelule umplute cu beton

- Refacerea corpului de drum și asigurarea lățimii proiectate
- Asigurarea unor sisteme adecvate de colectare și evacuare a apelor meteorice, de tip rigole, șanțuri, rigole dreptunghiulare, etc.

- Decolmatarea și întreținerea șanțurilor existente
- Vegetalizarea întregului versant cu plante perene și arbori cu rădăcini adânci, în scopul de a elimina riscul de alunecări superficiale și eroziunii

- Dispunerea unei rigole ranforsate pe zona de debleu, cu scopul de a elimina riscul de curgere a pământului în zona șanțurilor
- Asigurarea siguranței circulației prin dispunerea de indicatoare și parapete metalice de protecție

- Monitorizare geotehnică cu minim 2 foraje echipate inclinometric și program de urmărire a deplasărilor ce pot să apară în interiorul versantului și a structurii de consolidare. Inclinometrele se vor dispune în piloții de consolidare.

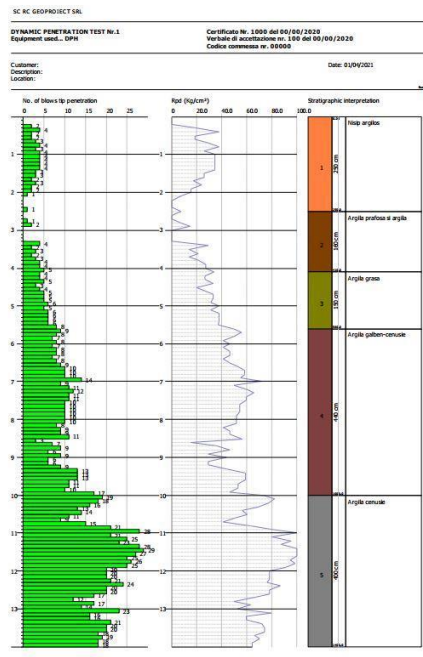
Figura 7 – Grafic test penetrare dinamică

Terenul de fundare a fost investigat din punct de vedere geotehnic în zona cu alunecarea de teren, prin realizarea unei încercări de penetrare dinamică pe con de tip DPH cu adâncimea de 14,0 m (Figura 7) și a două foraje: unul în corpul drumului la adâncimea de 15,0 m și al doilea în aval la -2,70 m față de cota drumului la adâncimea de 8,0 m.

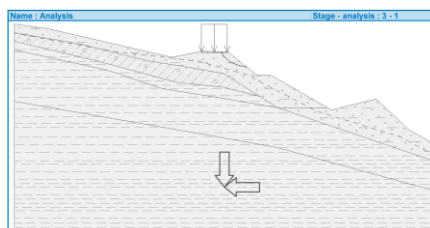
Figura 8 – Suprafețe potențiale de alunecare

Astfel, s-a impus realizarea unei analize de stabilitate cu ajutorul programelor de calcul (metoda Fellenius și Bishop), prin metode ce admit condițiile de echilibru limită, în care să se evidențieze planurile potențiale de alunecare (Figura 8), respectiv riscul de avansare a alunecării către corpul drumului.

- În condiții naturale (solicitări statice), terasamentul drumului nu are stabilitatea asigurată. Au fost identificate suprafețe potențiale de alunecare care pun în evidență caracterul activ al alunecării de teren cu mici perioade de stabilizare relativă (fenomen dat de echilibrul natural de forțe interne în urma unei noi configurații a terenului)
- Prin urmare, sub acțiunea unor factori perturbatori, planurile de alunecare se pot forma în adâncime până la contactul cu stratul de rezistență (aproximativ -4.50m față de cota existentă a drumului)

- Având în vedere stratificația terenului și condițiile de microrelief se poate aprecia că suprafețele de alunecare se vor dezvolta succesiv – rotațional, atât în amonte – pe orizontală, cât și în adâncime – pe verticală, până la contactul cu stratul de rezistență. Acest lucru va conduce la afectarea în totalitate a sectorului de drum vizat de prezentul studiu

Factorul timp conferă alunecării de teren un caracter alternativ activ – stabil parțial, dar cu posibilitate de reactivare, cu planuri de alunecare ce au plecat de la adâncimi mici, cu dezvoltare în adâncime.
