Universitatea Tehnică a Moldovei

CALCULUL LA PRABUȘIREA PROGRESIVĂ A CLĂDIRILOR MULTIETAJATE DIN BETON ARMAT

Masterand: gr. IS – 1501M
Viorica BRAGOI

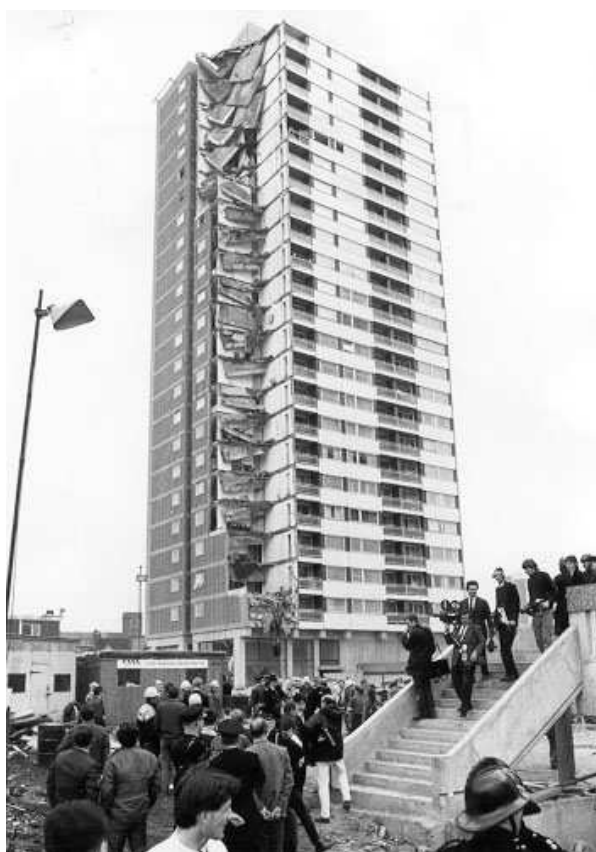
Figura 1 - Clădirea de apartamente Ronan Point, Anglia

Conceptul de prăbușire progresivă a fost introdus pentru prima dată în literatura de specialitate din ingineria structurală odată cu cedarea structurii de rezistență a clădirii Ronan Point din Londra în anul 1968, ca urmare a unei explozii din acumulare de gaze. Ronan Point a fost un bloc cu 22 de etaje și parcaj subteran amplasat în estul Londrei, construit între anii 1966-1968 cu o structură de rezistență alcătuită în soluția planșee, panouri și stâlpi prefabricați din beton armat. Deși a rezistat exploziei inițiale datorate unei acumulări de gaze ce a avut loc într-un apartament de la etajul 18, structura de rezistență a imobilului a cedat în momentul înlăturării pereților și implicit a rezemărilor etajele 19- 22, fragmentele de moloz antrenate determinând prăbușirea progresivă a acestora. La ancheta ulterioară a evenimentului, experții tehnici nu au evidențiat greșeli de proiectare sau execuție, bilanțul evenimentului fiind de patru victime.

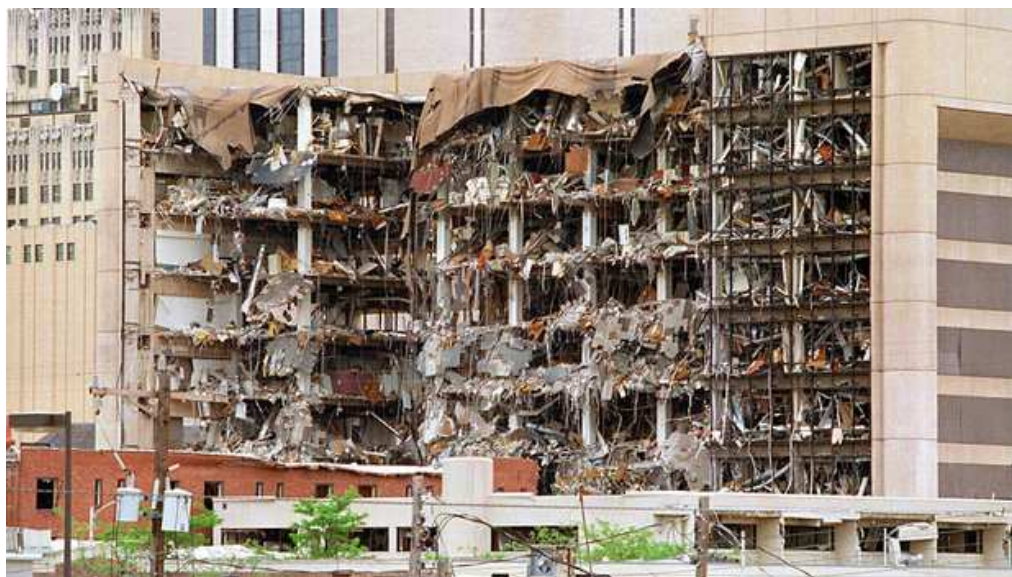
Figura 2 - Clădirea Federală Alfred P. Murrah, Oklahoma, S.U.A.

Un al doilea caz de colaps progresiv ce a atras atenția specialiștilor a fost cel al Clădirii Federale Alfred P. Murrah din Oklahoma, SUA, 1995, sursa în acest caz fiind un atentat terorist, cu un camion capcană plin cu explozibil (aproximativ 180 kg TNT potrivit estimărilor date publicității),

amplasat la circa 10 m distanță de intrarea principală. Explozia cauzată de acesta a spulberat patru stâlpi de rezistență de la primul nivel, dispuși pe latura nordică a structurii. Ca urmare a lipsei elementelor de susținere verticale, grinzile de la nivelurile superioare au cedat, iar aproximativ jumătate din structura din beton armat, cu o înălțime de nouă niveluri, s-a prăbușit. Numărul victimelor s-a ridicat la 167 de persoane ucise, respectiv la 782 de persoane rănite.

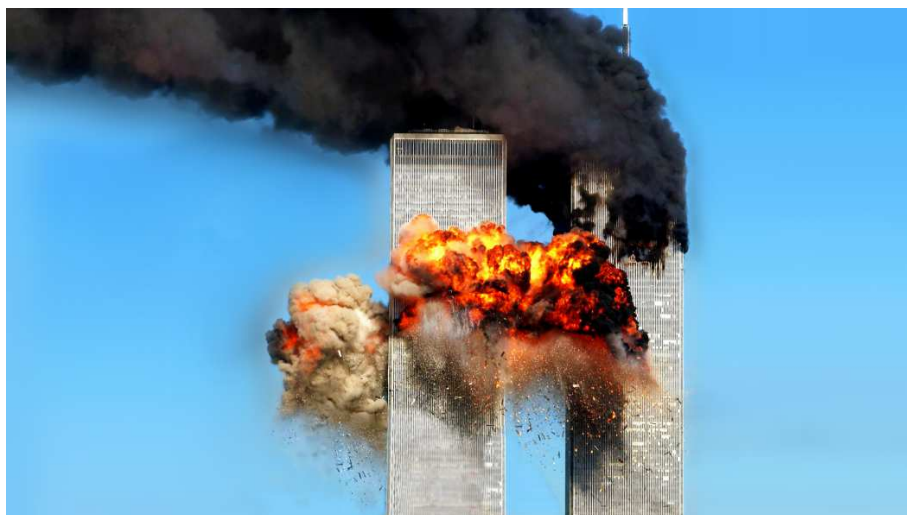
Figura 3 - World Trade Center, 9/11-2001, New-York, S.U.A.

Deși evenimentele anterior amintite au generat atât pierderi de vieți omenești cât și importante pagube materiale, totul a culminat în anul 2001 odată cu evenimentele catastrofice de la WTC din New York, SUA când un număr de 2978 de persoane și-au pierdut viața. Turnurile gemene, WTC 1 și WTC 2, au fost supuse unui atac terorist în care avioane de linie de mare capacitate au fost deturnate și conduse direct înspre acestea (Figura 3). Colapsul structurilor din oțel s-a datorat unui cumul de trei factori în cazul ambelor turnuri: impactul inițial, propagarea incendiului în interior la mai multe etaje precum și cedarea progresivă a elementelor structurale. Se estimează că în cazul primului turn au fost distruși între 31-36 de stâlpi, iar în cazul celui de-al doilea au fost distruși între 27-32 de stâlpi. Chiar și așa, datorită proiectării minuțioase și considerării diferitor scenarii excepționale, clădirile nu au cedat imediat după impact, având o capacitate de redistribuire a eforturilor considerabilă. Colapsul total a avut loc după 1 oră și 43 de minute în cazul primului turn, respectiv după 56 de minute în cazul celui de-al doilea.
