RESTAURAREA ȘI CONSOLIDAREA MONUMENTULUI „TURNUL VÂNTURILOR”. METODE FOLOSITE ÎN CONSOLIDAREA ACESTUIA

Rezumat. Drept obiect de cercetare a consolidării monumentelor arhitecturale am luat „Turnul Vânturilor” din s. Stroiești. Obiectivul principal la realizarea proiectului de reconstrucție a fost să reîntoarcă aspectul inițial al monumentului, dar și să se efectueze un punct turistic de observație.

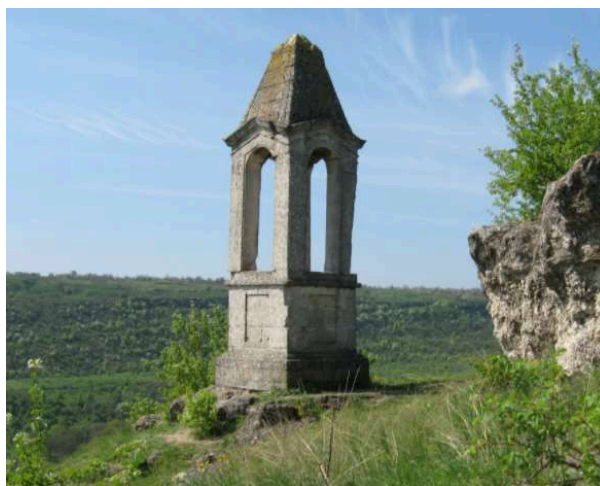
Figura 1. Monumentul „Turnul vânturilor” [1]

Pe ambele părți ale stilobatului există fisuri și rupturi a masei de stâncoase, care pot fi rezultatul proceselor geologice grave cauzate de cutremurile carpatice din secolul XIX-lea. La fel monumentul a avut multe distrugereri din cauza unui fulger din 2002, care a lovit în el, astfel a provocat mai multe deteriorări, și anume: au apărut deformații semnificative odată cu deplasarea coloanelor din poziția inițială și s-a încălcat zona de sprijin la doi stâlpi.
